Systeemopbouw

- Isolatieplaat
- Grondmortelweefsellaag
- Decoratieve pleisterafwerklaag

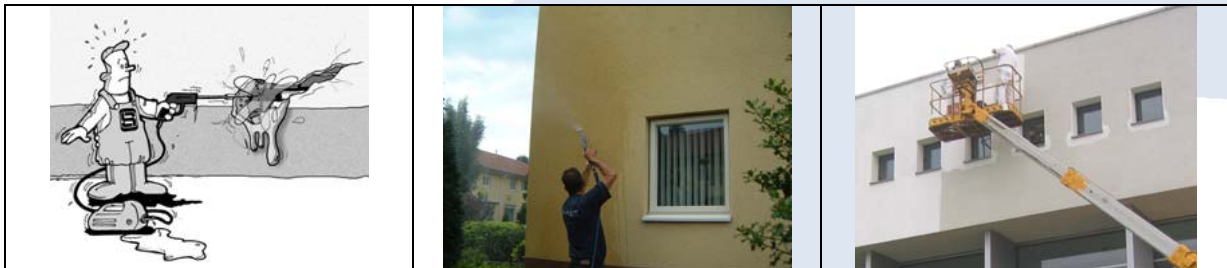
Reinigen en schilderen

De gepleisterde afwerking van gevelisolatiesystemen kan prima gereinigd worden met een hoge druk reiniger ingesteld op een gepaste druk tot maximaal 40-60 Bar. Gebruik daarbij zonodig lauw water vermengd met een alkalische reiniger die door diverse systeemleveranciers wordt aangeboden. Kleine vervuilingen kunnen ook verwijderd worden met onverdunde alkalische reiniger, opbrengen met een plantenspuit en naspoelen met schoon leidingwater. Indien er sprake is van overmatige vervuiling en het schoonspuiten onder gepaste druk niet het gewenste resultaat geeft, kan de toplaag geschilderd worden met een bij het systeem behorende muurverf. Zie hiervoor de diverse werkvoorschriften op onze website.

Het degradatiepatroon van sierpleister is vergelijkbaar met dat van verf; na verloop van tijd vertoont sierpleister craquelé scheuren en krijgt het materiaal een meer open structuur. Als dit te lang doorgaat kunnen defecten optreden (scheuren, loskomen van sierpleister). Om dit te voorkomen moet de gevel na 8-10jaar geschilderd worden.

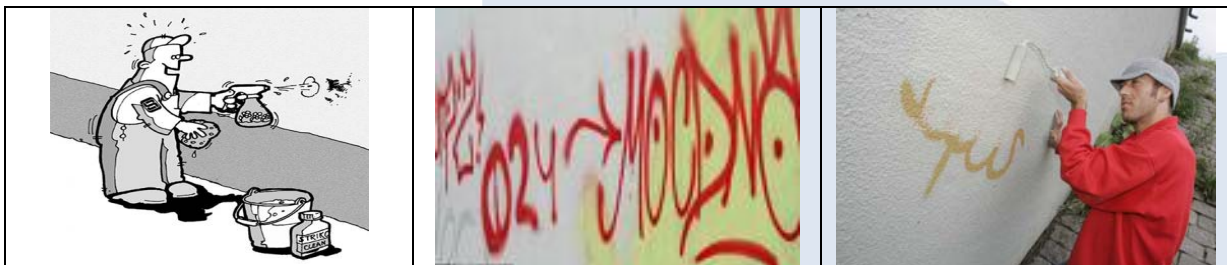
Graffiti

Graffiti kunstenaars zijn altijd op zoek naar gevels waar ze hun kunsten kunnen tentoonstellen aan een zo groot mogelijk publiek. Liefst zoeken ze gevels met een vlakke lichte ondergrond. Het niet gemakkelijk toegankelijk maken van gevels voorkomt in de meeste gevallen deze vorm van vandalisme. Een perkje met beplanting of een hekwerkje tussen het openbare gedeelte en de gevel nodigt het maken van een kunstwerk op de gevelisolatie al iets minder uit.

Voor een optimale bescherming tegen graffiti kunnen gepleisterde gevels voorzien worden van een graffiti beschermingscoating. Deze coatings moeten afgestemd zijn op het pleistersysteem en kunnen desgewenst in een onderhoudscontract worden aangeboden waarbij graffiti verwijdering en behoud van de beschermingslaag is inbegrepen.

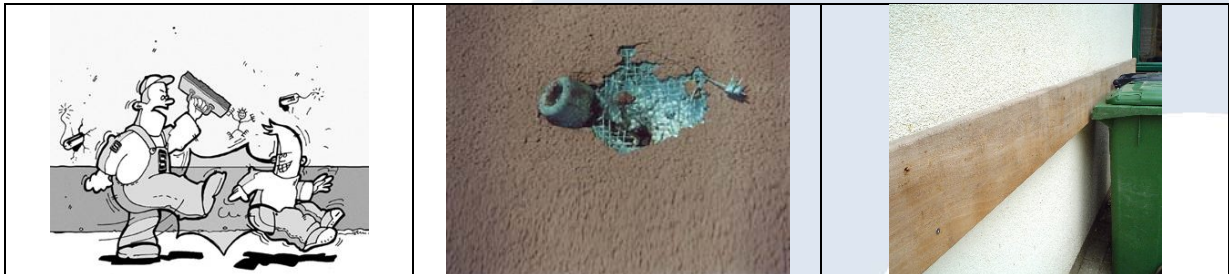
Mechanische schade

Gevelisolatiesystemen zijn vanwege de opbouw niet bestand tegen hoge plaatselijke puntbelastingen. Uiteinden van ladders, randen/handvaten van vuilcontainers en andere hoekige/puntige voorwerpen die bedoeld (vandalisme, balorigheid) of onbedoeld tegen de gevel kunnen stoten, beschadigen de toplaag van het systeem blijvend. Om het risico op mechanische schade te beperken kan de stootbestandheid van het systeem worden verhoogd door middel van een extra weefsellaag. Dit wordt dan alleen op de begane grond gedaan. Een betere bescherming (stootbestandheid) is bijvoorbeeld het opnemen van een stucplaat tussen de isolatie en pleisterlagen of het monteren van een plaatselijke stootplaat aan de buitenzijde. Simpele hulpmiddelen zijn vaak het meest effectief. Bijvoorbeeld het gebruik van een dwarsbalkje voor gewichtsverdeling bij het afsteunen van een ladder. Gevelhoeken bij dienstingangen, waar deze makkelijk te beschadigen zijn, dienen extra beschermd te worden met een achteraf te plaatsen aluminium hoekprofiel.
